如何修复 8051 仿真器

在某些特殊的情况下，将有机会造成 8051 仿真器动作不正常，当发生类似情况时，请按照以下方式检查。

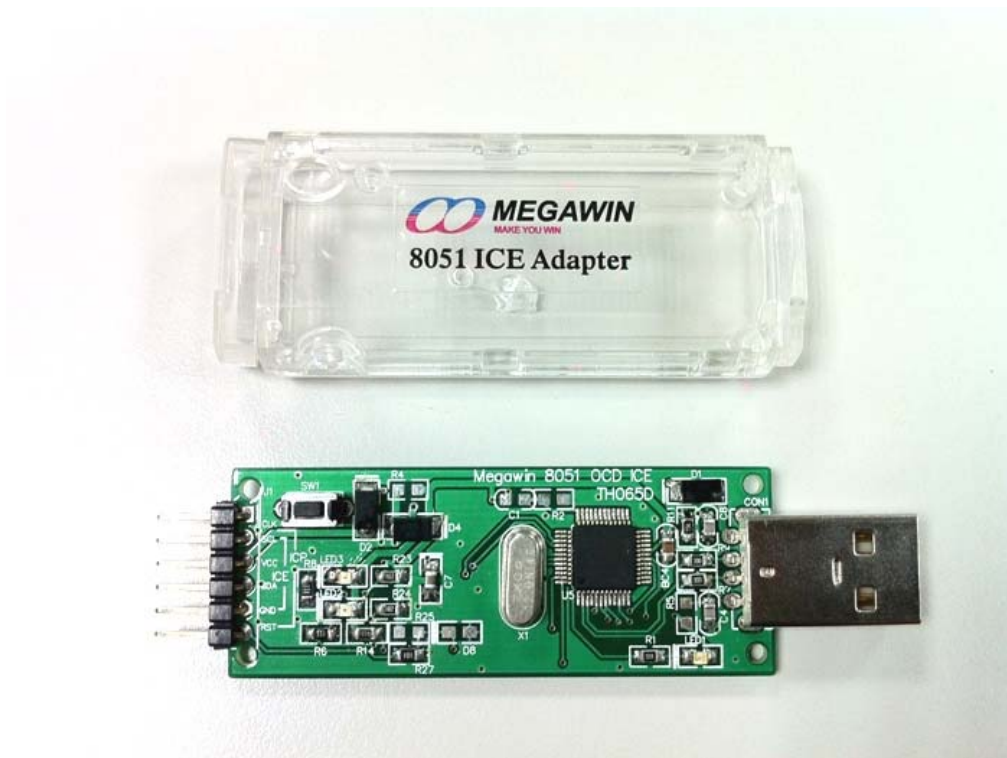
1. 移除 8051 仿真器的外壳。

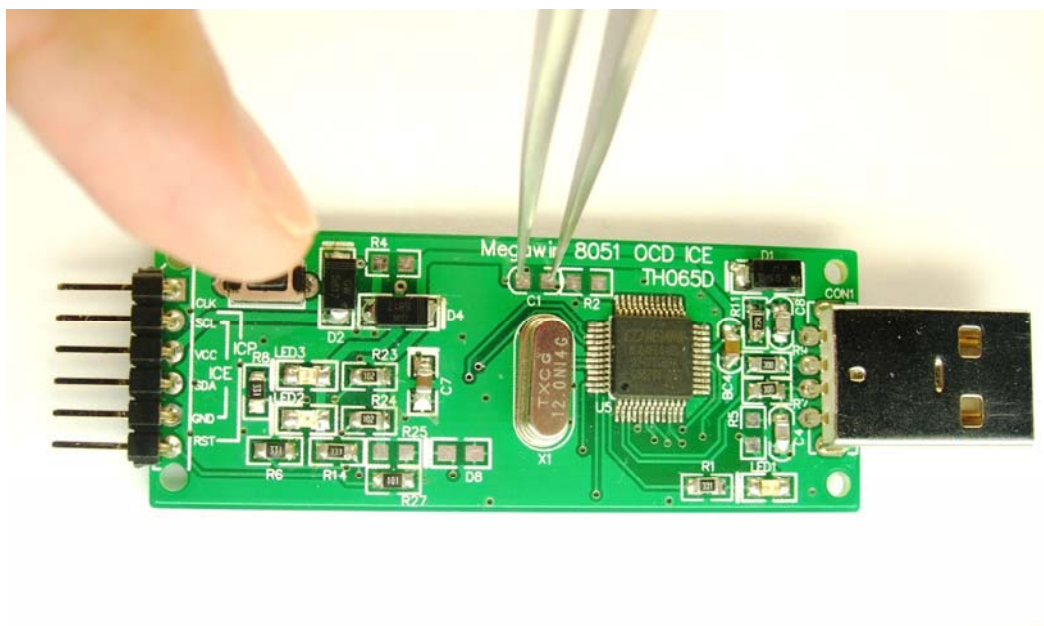
2. 将 8051 仿真器连结至 PC.
3. 按住“Run”按键（如下图黑色按键）。

4. 短路一下“C1”电容 (如上图所示).
5. 放开“Run”按键.

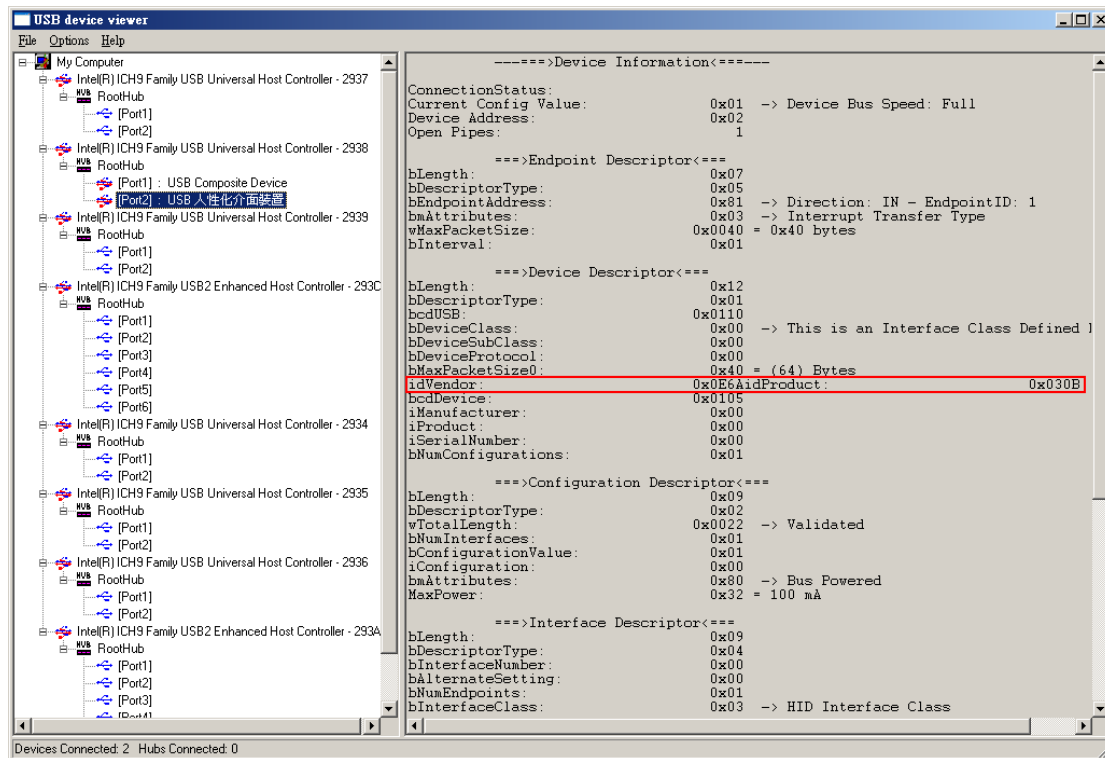
6. 使用 UVCView.exe 检查是否有 VID: 0x0E6A 及 PID: 0x030B 的装置存在。

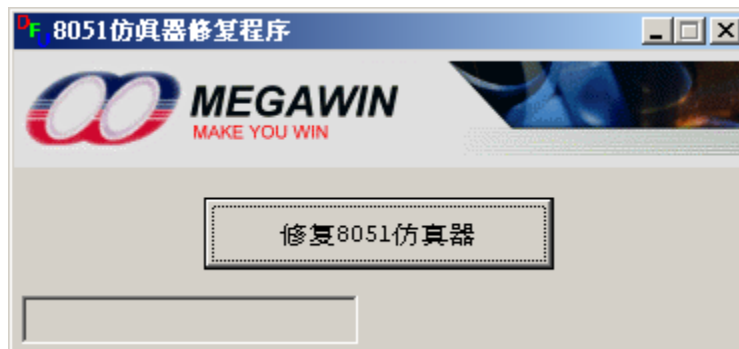
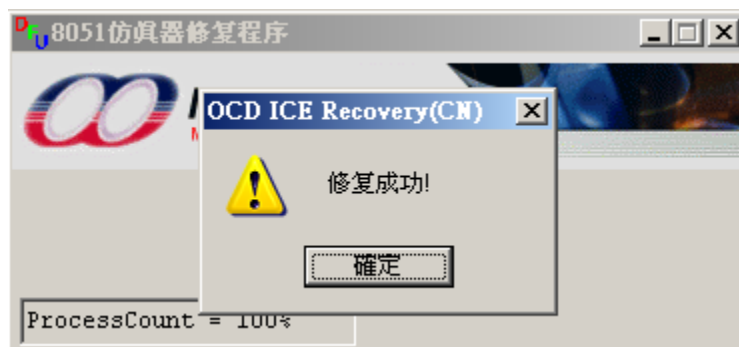
7. 使用 OCD ICE Recovery(CN).exe 按下”修复 8051 仿真器”修复(Recover) 8051 仿真器.

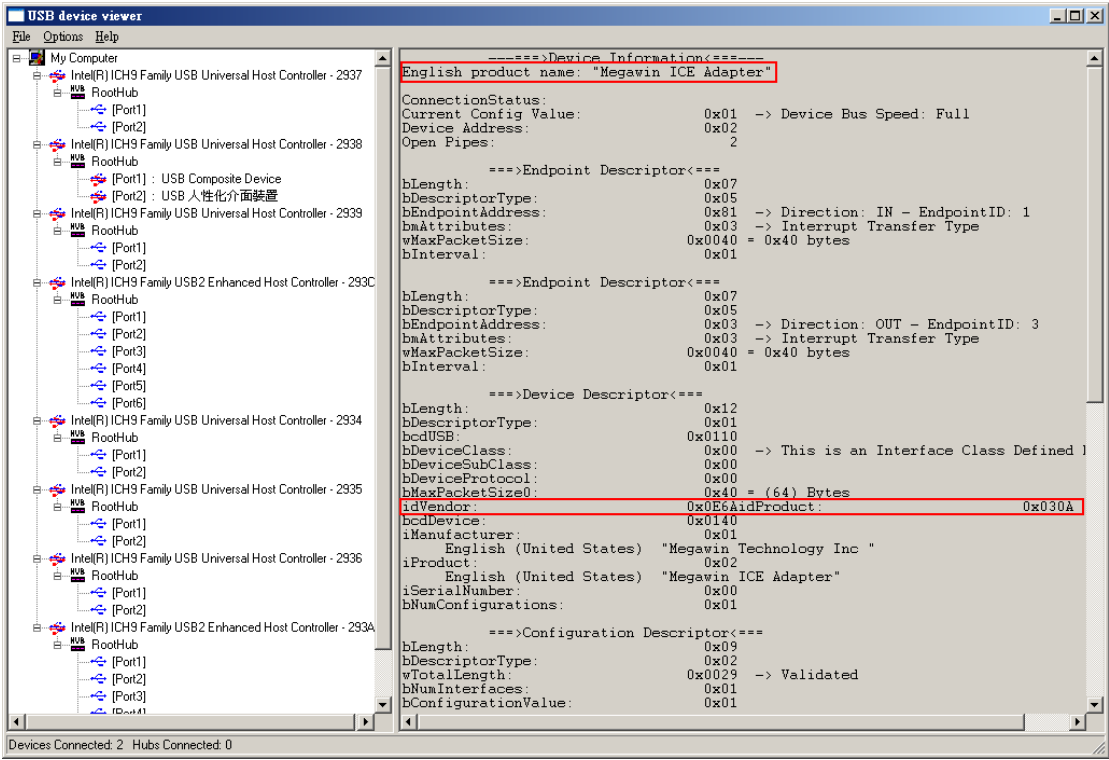
再使用 UVCView.exe 检查，会有以下 Megawin ICE Adapter 的装置存在
